International Life Saving Federation
of Europe (ILSE)

Ückeritz

BERICHT ZUR RISIKOBEWERTUNG
EINER BADESTELLE
Version 9

Datum: 16. June 2021
Bewerter: Hans-Jürgen Mey

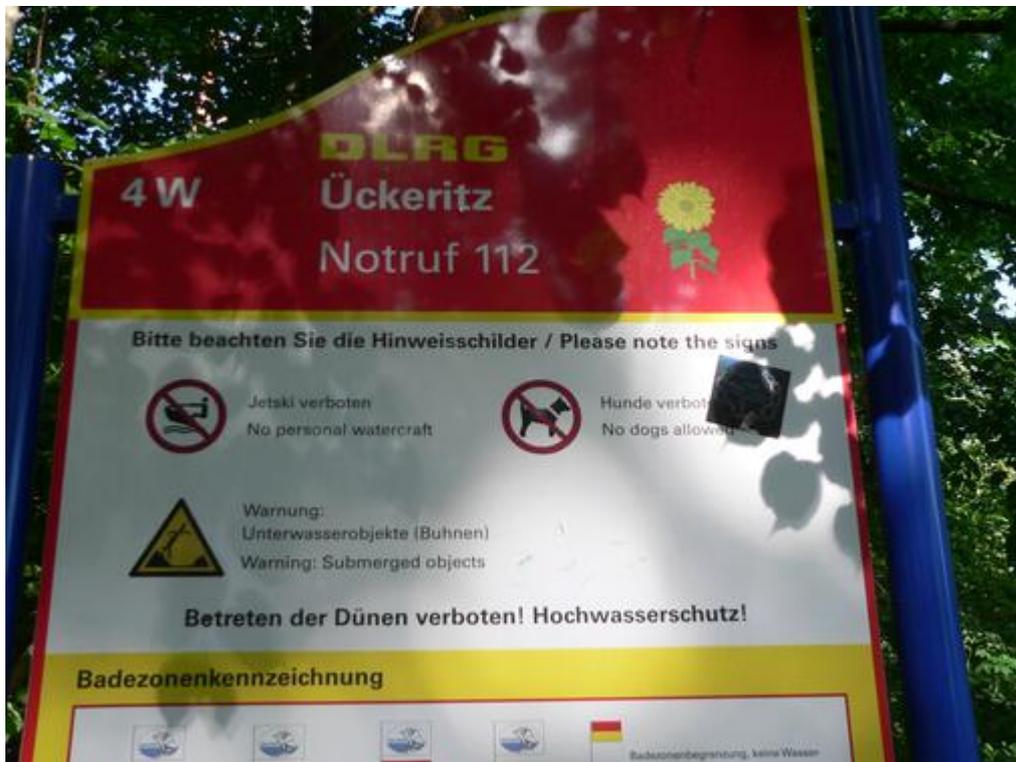
WSW 007 Warnung; überflutete Unterwasserhindernisse	Ja	Nein	Mit diesem auf den Zugangsschildern 4V, 4W und 4Y angebrachten Zeichen wird vor den zahlreichen Buhnen gewarnt. Da die Buhnenpfähle weit aus dem Wasser herausragen, sind sie nicht als Unterwasserhindernisse zu betrachten. Empfohlen wird stattdessen das Piktogramm W008 in Verbindung mit dem Text: Buhnen nicht betreten, Absturzgefahr.

Falsch gewählte Zuordnung der Gefahr durch das Betreten der Buhnen

c) An allen Schildern ist das Zeichen W008 in Verbindung mit dem Text: Buhnen nicht betreten, Absturzgefahr anzubringen (siehe 4.8.1).

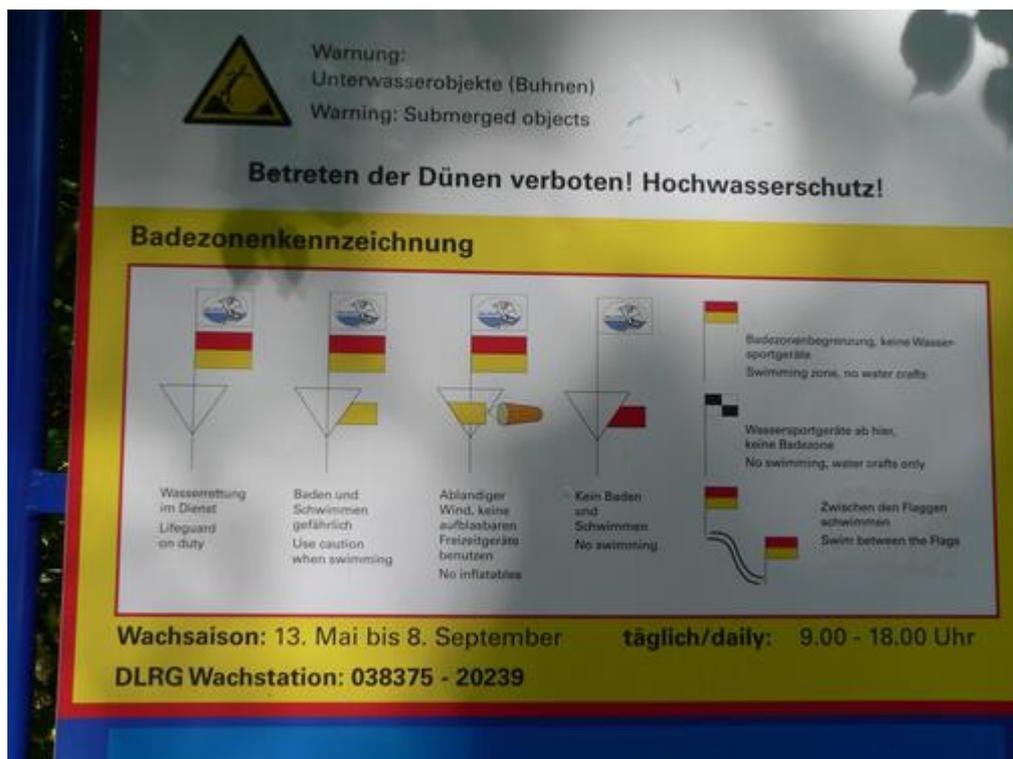
Falsche Darstellung beim vierten Bild (Kein Baden und Schwimmen). Die DLRG-Flagge darf hier nicht erscheinen.

b) In der Badezonenkennzeichnung ist beim Bild "Kein Baden und Schwimmen" die DLRG-Flagge zu entfernen. Sie darf bei Badeverbot nicht gesetzt sein.

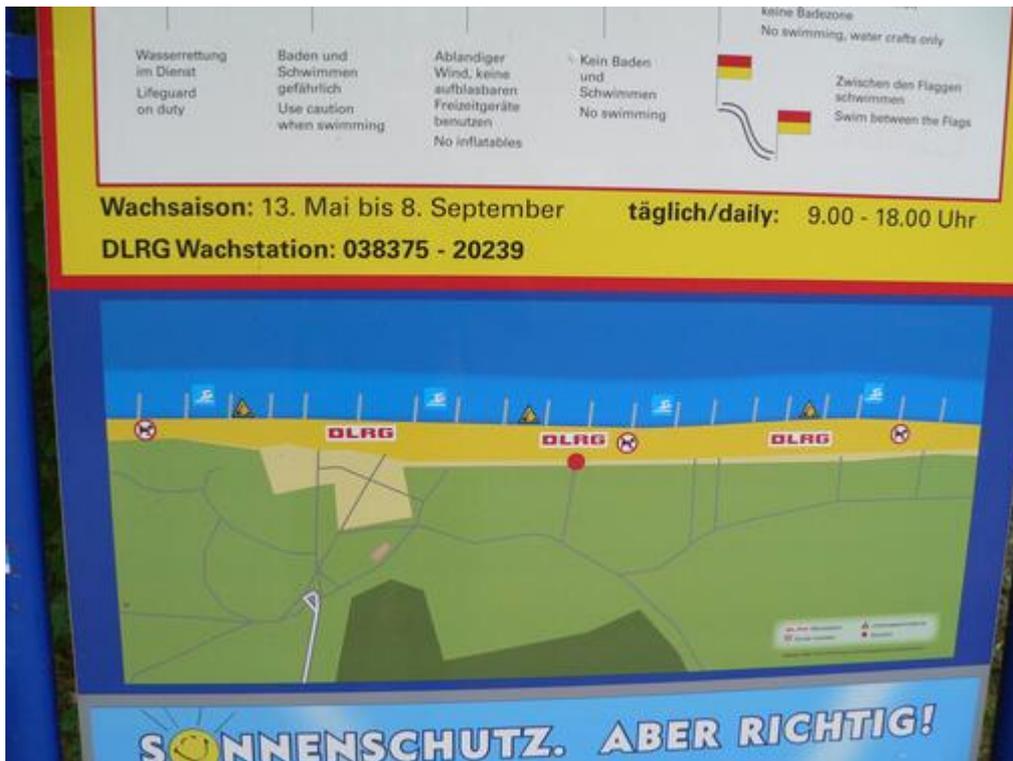
Falsch gesetzte Positionsmarke beim Zugang 4V. Der Punkt muss weiter unten an der Straße positioniert werden.

d) In den Lageplänen auf den Schildern bei den Zugängen 4V, 4W und 4X sind die Standortmarkierungen (roter Kreis) falsch positioniert und an die richtige Stelle zu setzen (Straße anstatt Strand).

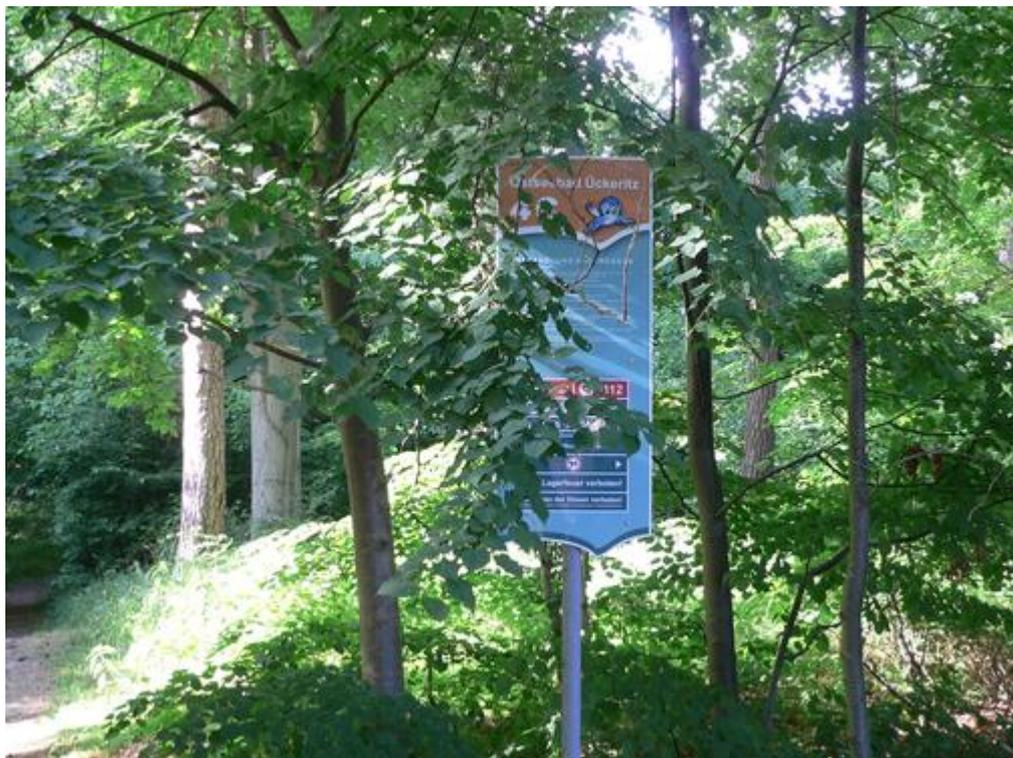
Zugewachsenes Schild bei Zugang 4C

f) Die Schilder 4C und 4L sind zugewachsen und sollten freigeschnitten werden.

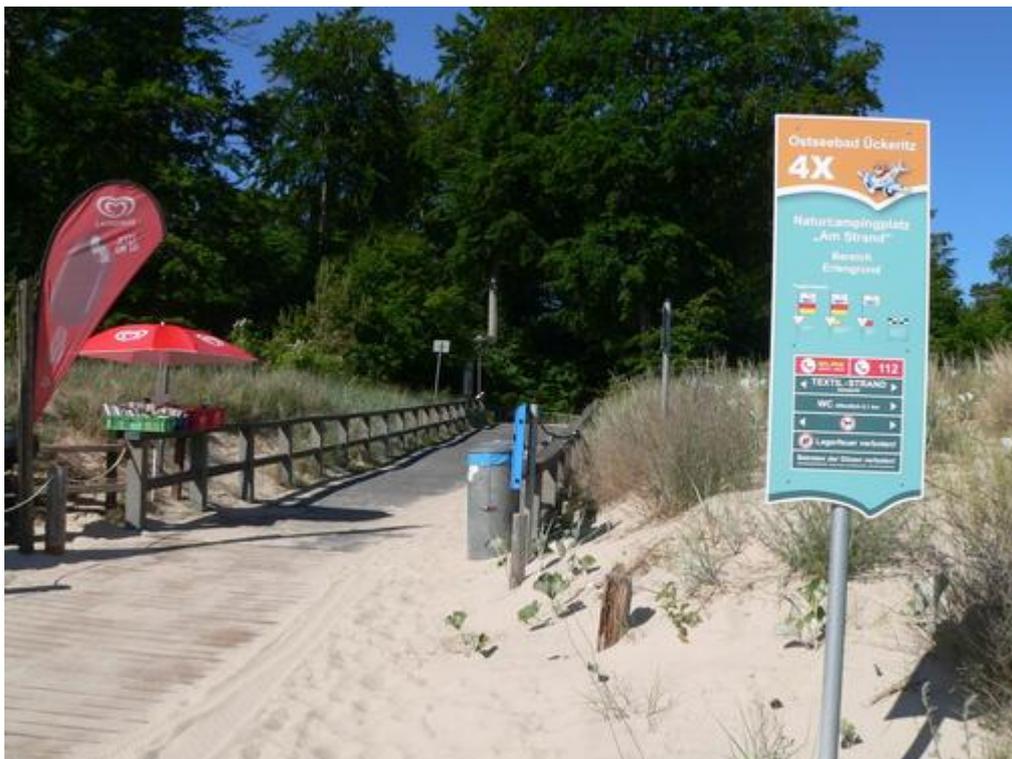
Zweites Zugangsschild an der Strandseite des Zugangs 4X

e) Das Schild 4X ist ungünstig positioniert, weil es mit der Flanke zur Promenade zeigt. Bei nächster sich bietender Gelegenheit sollte das Schild um 90 Grad gedreht werden.

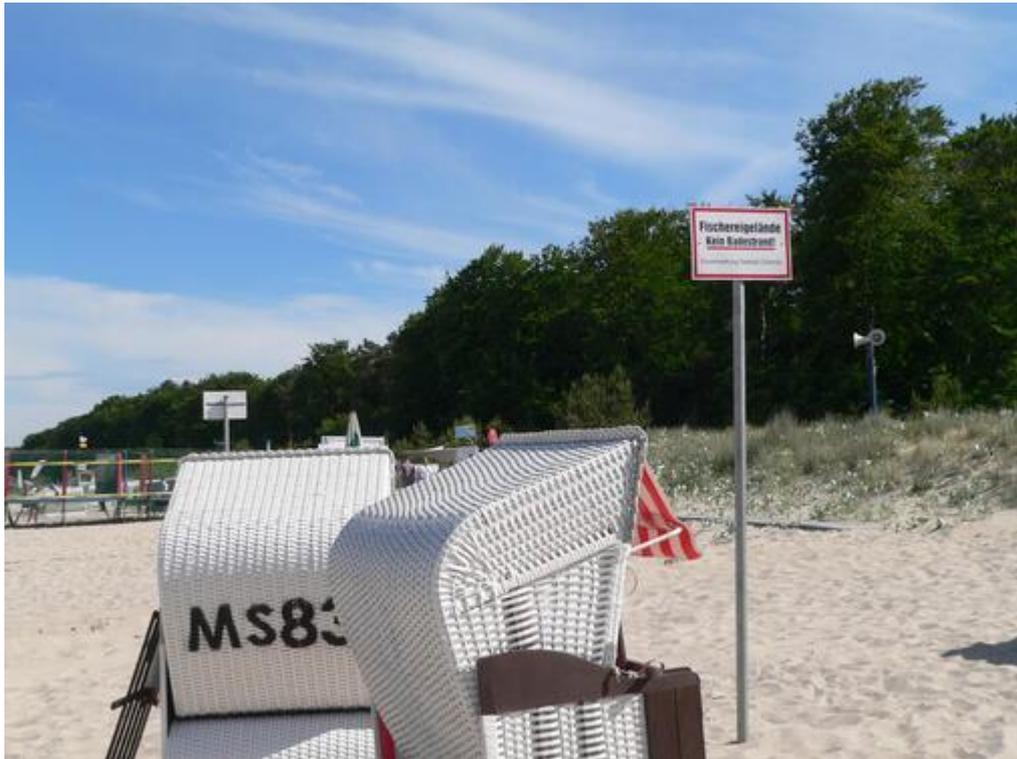
Schilder am Fischereigelände

b) Ebenso ist das Fischereigelände beidseitig durch schwarz-weiß geviertelte Flaggen oder Tafeln vom Badebereich abzugrenzen.

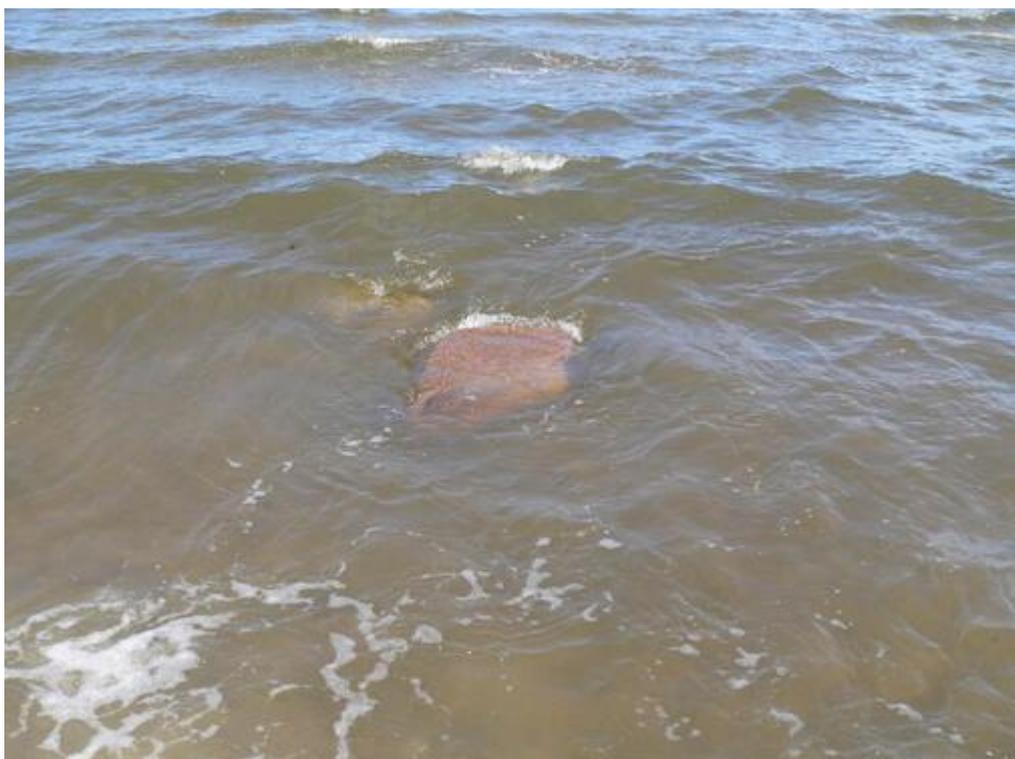
Felsblock im ersten Bühnenfeld vor dem Ostturm

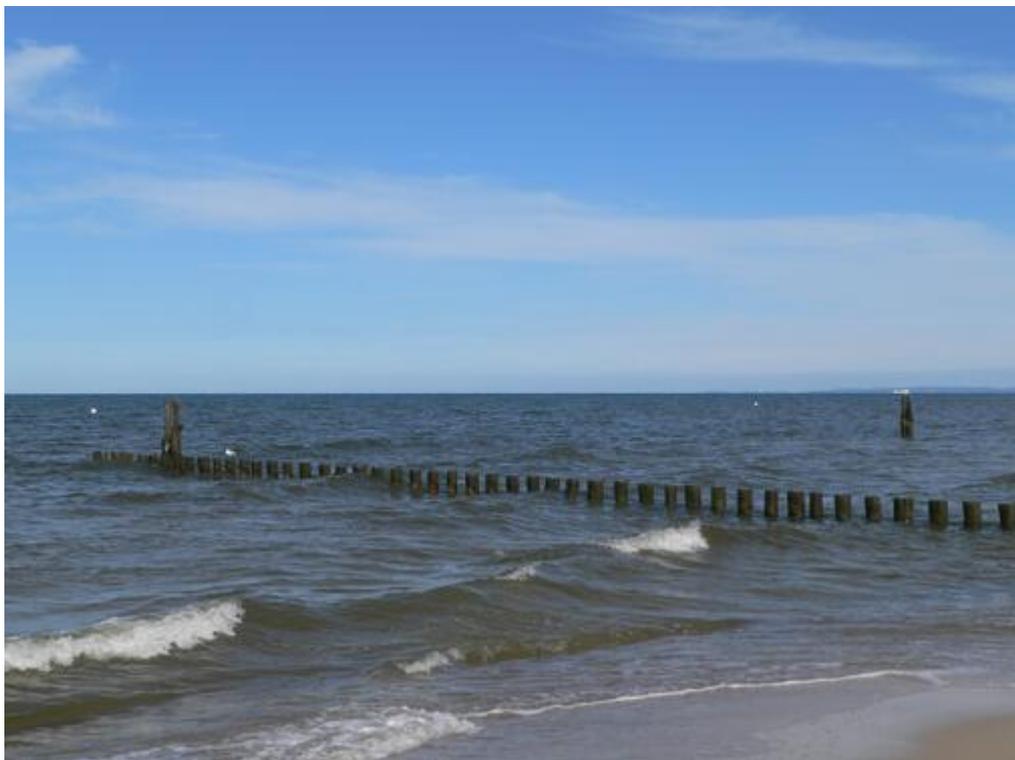
Brückenpfeiler / Stege		Vorhanden: Nein	
Buhnen		Vorhanden: Ja	Zufriedenstellend: Nein
Wahrscheinlichkeit wahrscheinlich	Gefährdung Leicht gefährlich	Klassifizierung Moderat	
Vorhandene Vorkehrungen zur Risikominimierung: Die auf den meisten Zugangsschildern angebrachten Strand- und Baderegeln enthalten unter Nr. 3 folgenden Hinweis: "Das Anschwimmen und Betreten der Buhnen ist lebensgefährlich". Dies dürfte in der Fülle klein geschriebener Informationen kaum ein Badegast zur Kenntnis nehmen.		Empfehlungen Auf allen Zugangsschildern ist das Zeichen W008 mit dem Textzusatz: "Buhnen nicht betreten, Sturzgefahr" anzubringen (siehe 4.5.2).

Eine der unzähligen gleich gestalteten Buhnen. Die Gefahr, darauf auszurutschen und neben oder zwischen die Buhnen zu stürzen, ist bei Betreten erheblich.

Auf allen Zugangsschildern ist das Zeichen W008 mit dem Textzusatz: "Buhnen nicht betreten, Sturzgefahr" anzubringen (siehe 4.5.2).

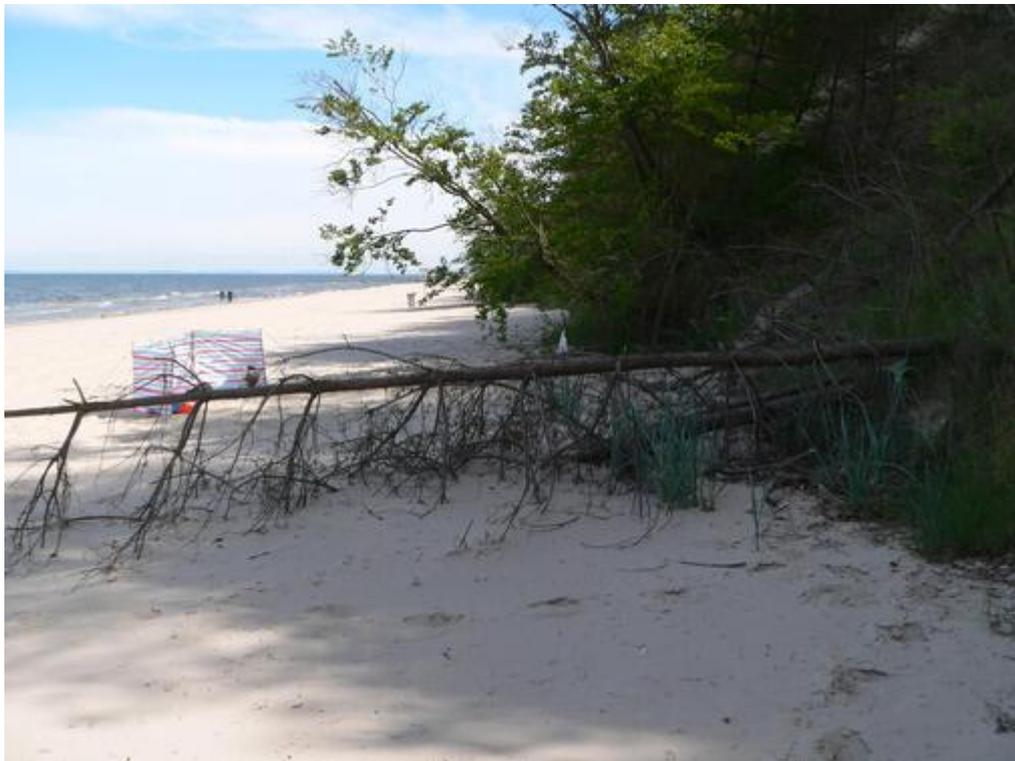
Entwurzelte Bäume		Vorhanden: Ja	Zufriedenstellend: Nein
Wahrscheinlichkeit unwahrscheinlich	Gefährdung Sehr gefährlich	Klassifizierung Deutlich	
Vorhandene Vorkehrungen zur Risikominimierung: An der Steilküste sind zahlreiche Bäume in Strandnähe entweder komplett oder teilweise entwurzelt und abgeknickt. Sie stellen für darauf spielende Kinder und darunter verweilende Badegäste ein nicht zu unterschätzendes Risiko dar.		Empfehlungen a) Die teilentwurzelt und noch nicht ganz umgestürzten Bäume sind im Einvernehmen mit der Forstverwaltung unverzüglich zu entfernen. In einen zweiten Schritt sind auch die komplett umgefallenen Bäume wegen der Gefahr für spielende Kinder zu beseitigen. b) Auf den Zugangsschildern im nördlichen Strandteil (Zugänge 4Y bis 4ZZ) ist das Zeichen WSW 011 mit dem Textzusatz "Warnung: Bruchholz und stürzende Bäume am Steilufer" anzubringen.

Komplett abgebrochener Baum; im Hintergrund ein Baum, der teilweise noch vom Wurzelwerk festgehalten wird und umzustürzen droht

- a) Die teilentwurzelten und noch nicht ganz umgestürzten Bäume sind im Einvernehmen mit der Forstverwaltung unverzüglich zu entfernen. In einen zweiten Schritt sind auch die komplett umgefallenen Bäume wegen der Gefahr für spielende Kinder zu beseitigen.
- b) Auf den Zugangsschildern im nördlichen Strandteil (Zugänge 4Y bis 4ZZ) ist das Zeichen WSW 011 mit dem Textzusatz "Warnung: Bruchholz und stürzende Bäume am Steilufer" anzubringen.

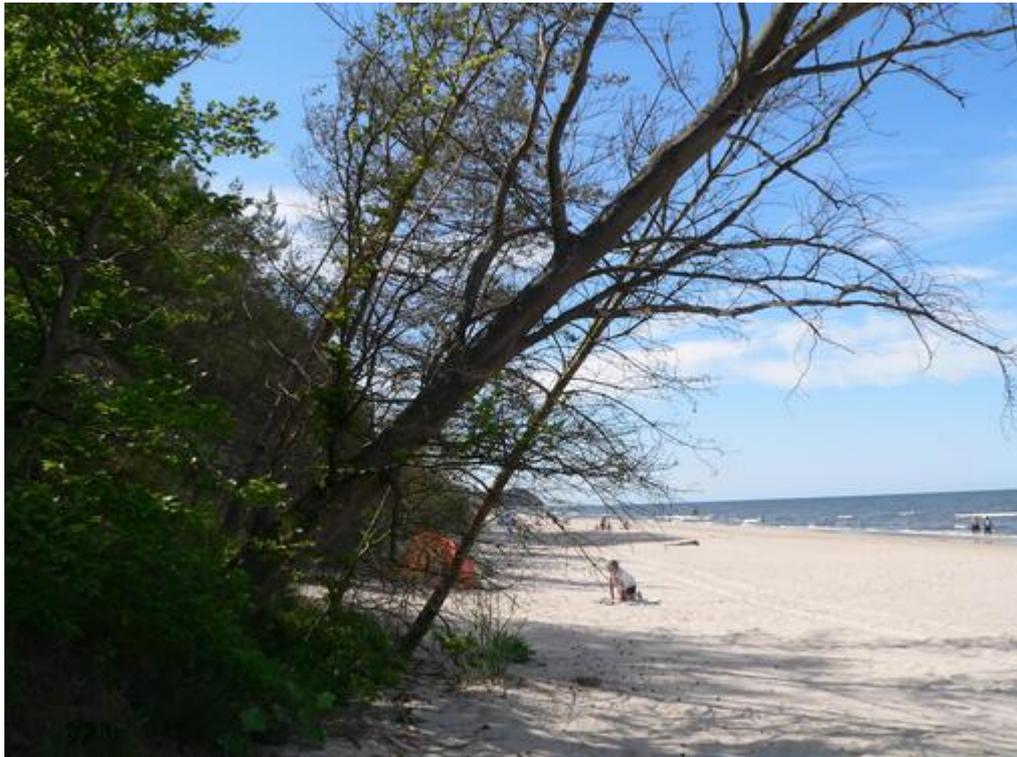
Ein weiterer teilentwurzelter Baum, der eine erhebliche Gefahr für darunter verweilende Badegäste darstellt

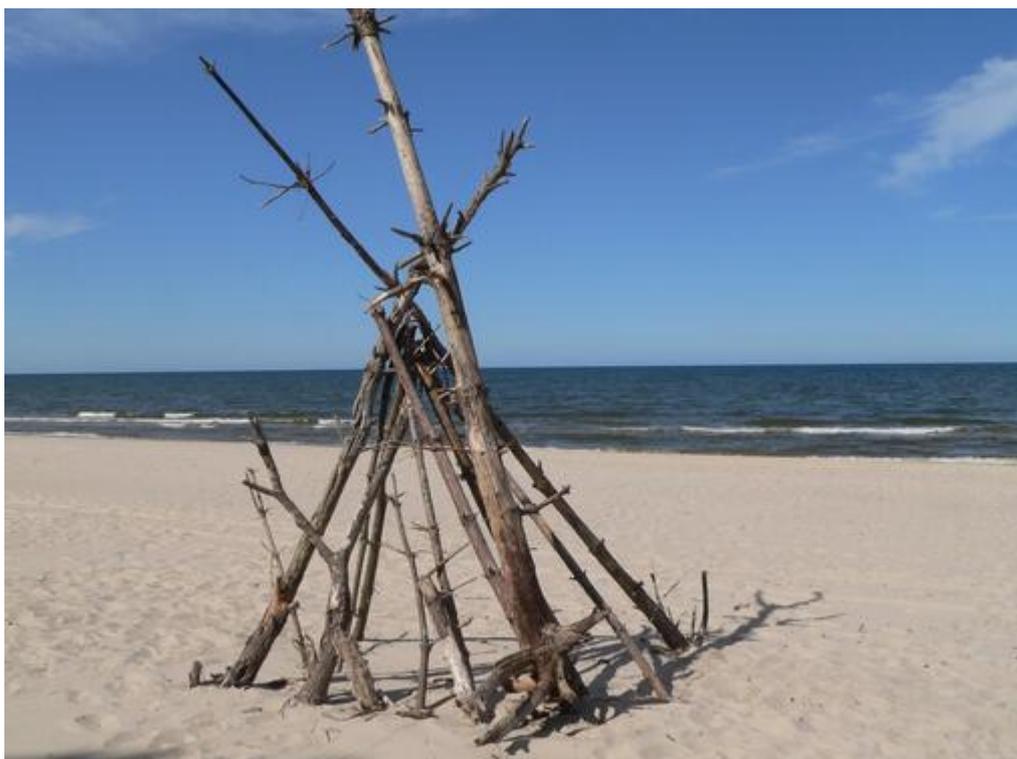
Aufgestapeltes Bruchholz		Vorhanden: Ja	Zufriedenstellend: Ja
Wahrscheinlichkeit wahrscheinlich	Gefährdung gefährlich	Klassifizierung Deutlich	
Vorhandene Vorkehrungen zur Risikominimierung: Die Vertreter der Gemeinde wurden zu dieser Stelle geführt und erklärten, dass die Gefahrenstelle am nächsten Tag beseitigt würde. Die Gefährdung ist danach beseitigt.		Empfehlungen

*"Kunstwerk" aus Bruchholz mit weit herausragenden Spitzen, vermutlich gefertigt von Badegästen
- für darauf herumkletternde Kinder ein sehr gefährliches Spielgerät*

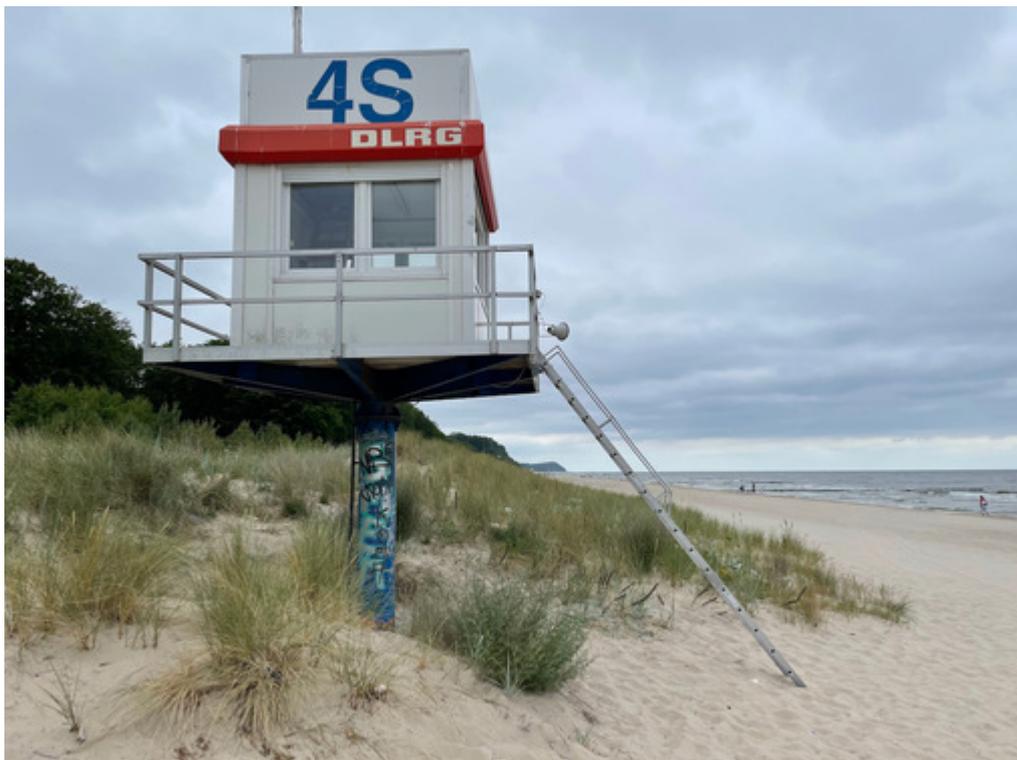
Ostturm mit angestellter Leiter. Infolge des angewehten Sandes kann die Leiter nur sehr flach angestellt werden und biegt sich beim Besteigen mit schwererer Ausrüstung durch.

- a) Sowohl der Ost- als auch der Westturm bedürfen dringend einer sicherheitstechnischen Überprüfung durch den Sicherheitsbeauftragten der Gemeinde. Der Auf- und Abstieg ist nach Aussage des Wachpersonals nicht ungefährlich (insbesondere beim Ostturm wegen der zu geringen Neigung der sich durchbiegenden Leiter), und bei den teilweise maroden Umläufen besteht die Gefahr des Durchbruchs und Absturzes. Die Verlegung der Elektroleitung erscheint bedenklich, und auch der Innenbereich ist teilweise marode und bedarf der Renovierung.

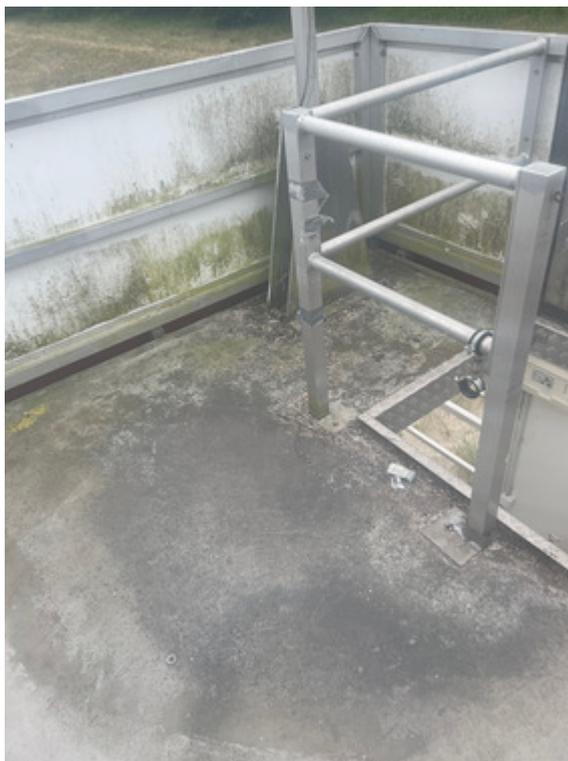
Verwitterter Ausguck am Ostturm

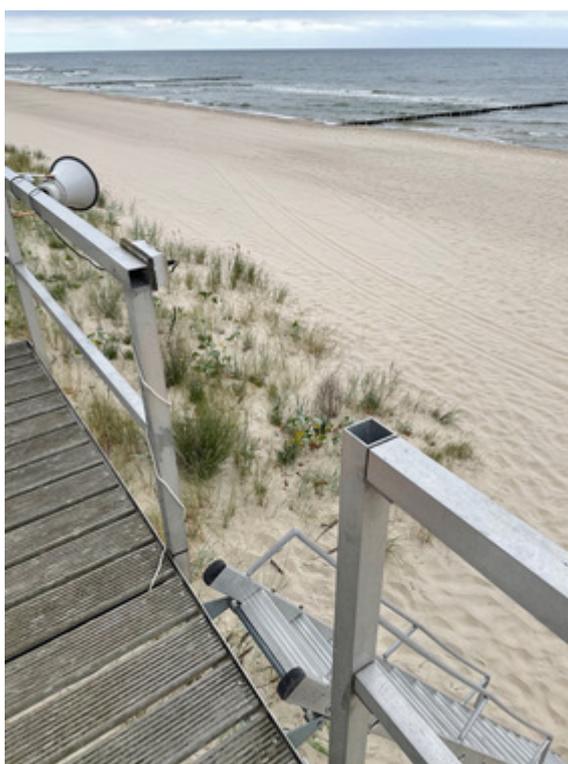
Fehlende Absturzsicherung am Ostturm

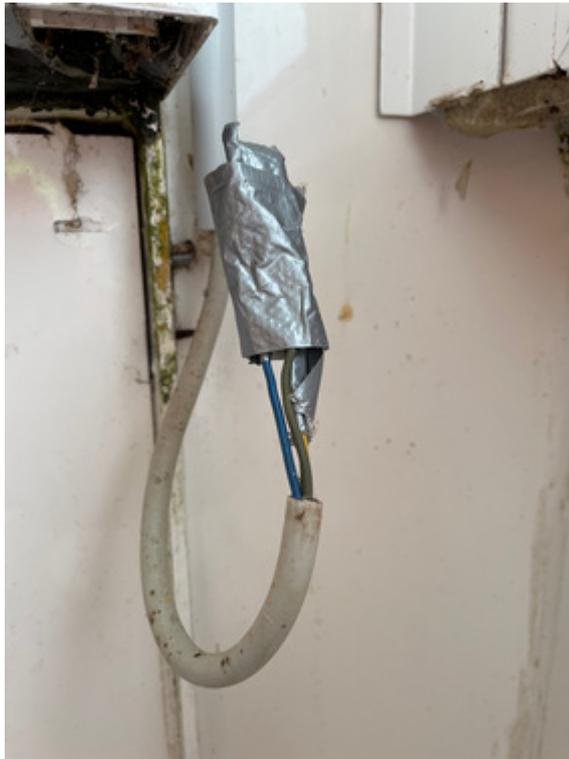
Nicht fachgerecht verlegter Elektroanschluss

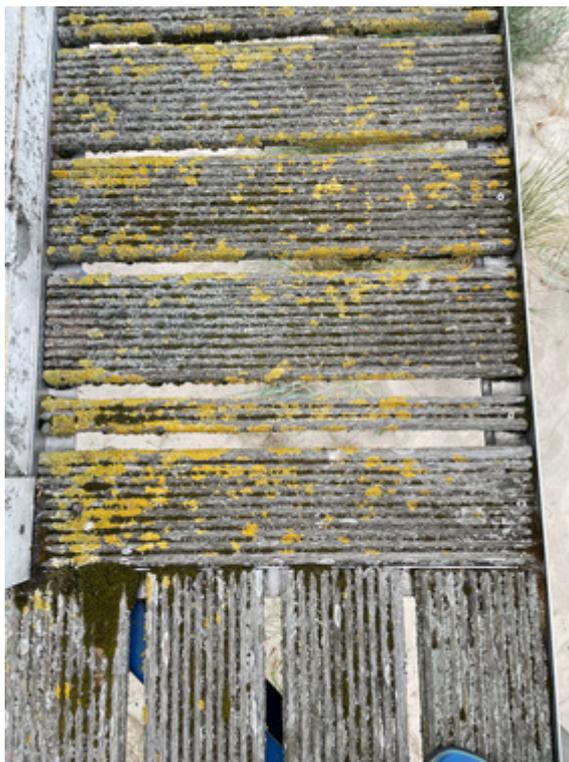
Verwitterter Umlauf am Ostturm

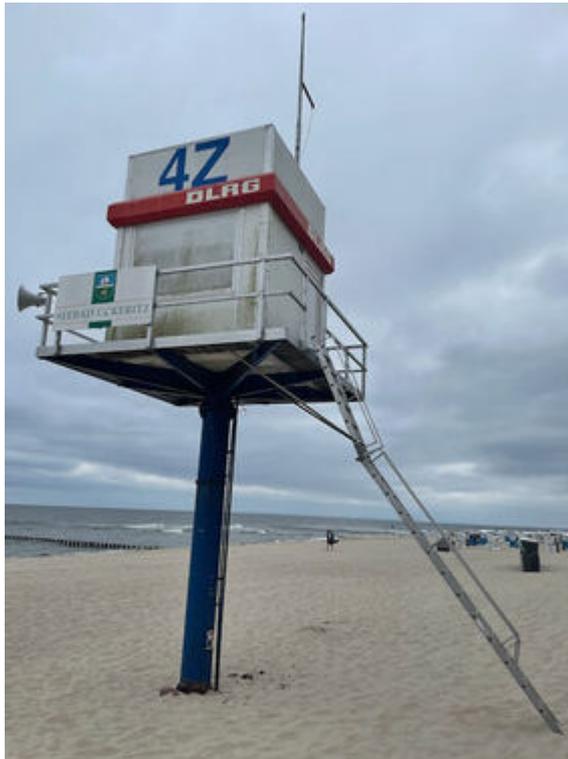
Westturm mit Leiter. Auch hier ist der Anstellwinkel zu flach, so dass sich die Leiter beim Besteigen durchbiegt.

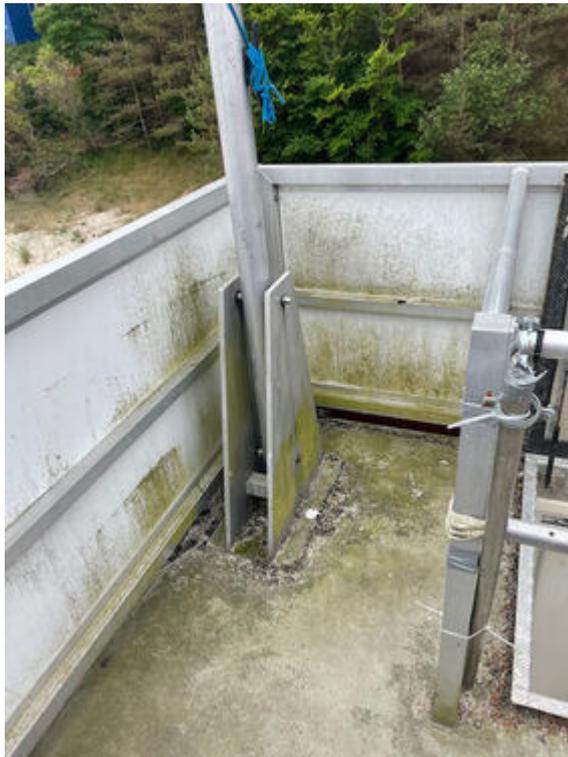
Verwitterte Ausguckplattform am Westturm

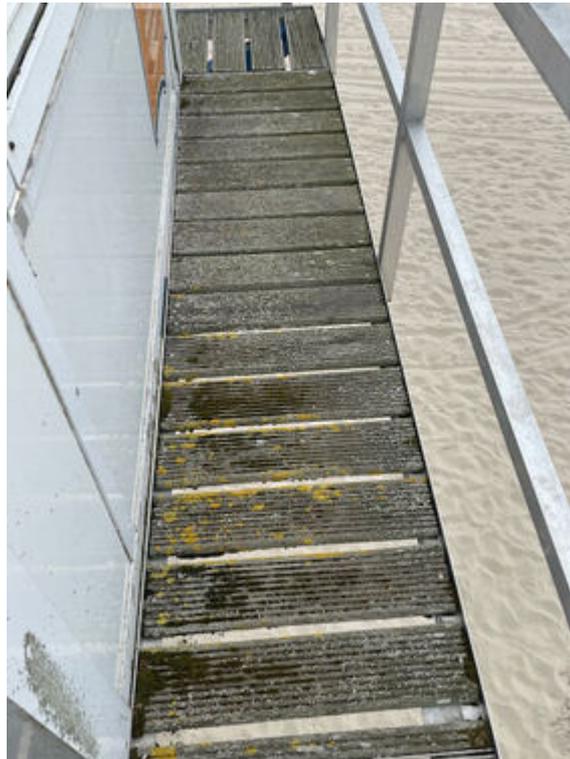
Verwitterter Umlauf am Westturm

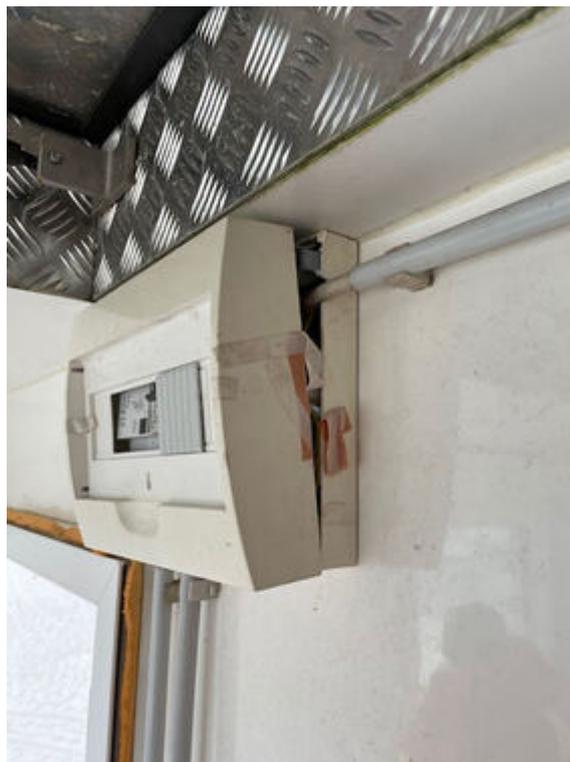
Elektroverteiler im Westturm

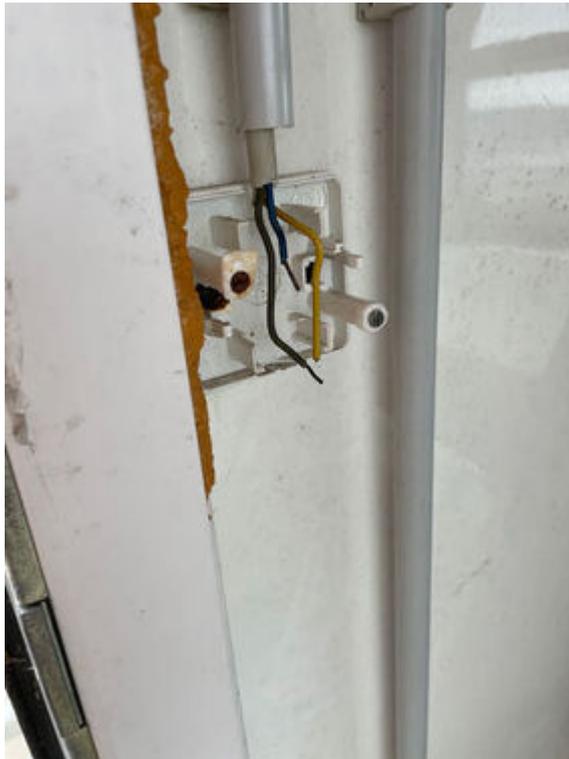
Leitungen im Westturm

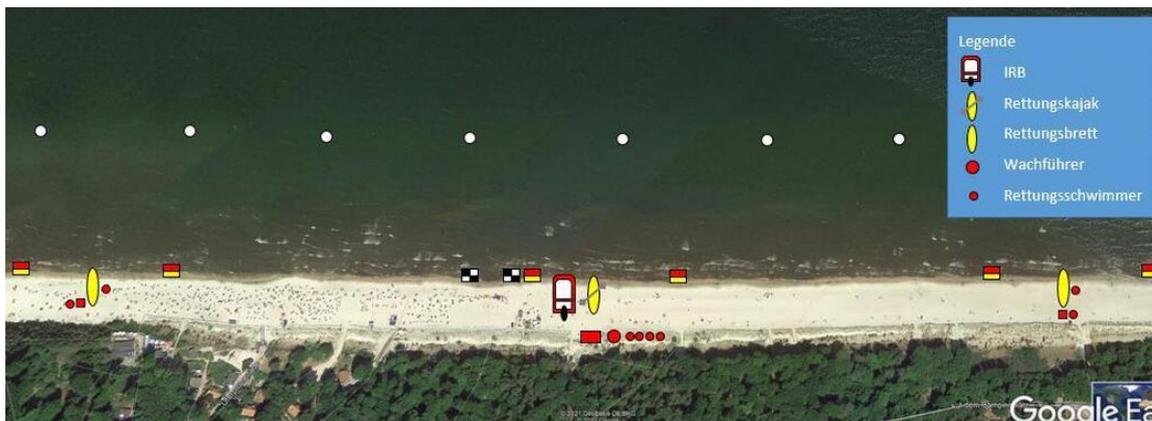
Empfohlene Positionierung des Personals und Materials während der Hauptsaison (verfügbar: 1WF, 1 BF, 7 RS). Auch bei einsatzklarem IRB empfiehlt sich eine Beschränkung der mit rot/gelber Flagge gekennzeichneten Badebereiche auf jeweils 200 m. Ansonsten können die Badegäste nicht mehr klar zuordnen, ob sie sich in einem bewachten Bereich oder außerhalb davon befinden. Das IRB dient der zusätzlichen Sicherheit der Badegäste außerhalb der gekennzeichneten Badezonen.

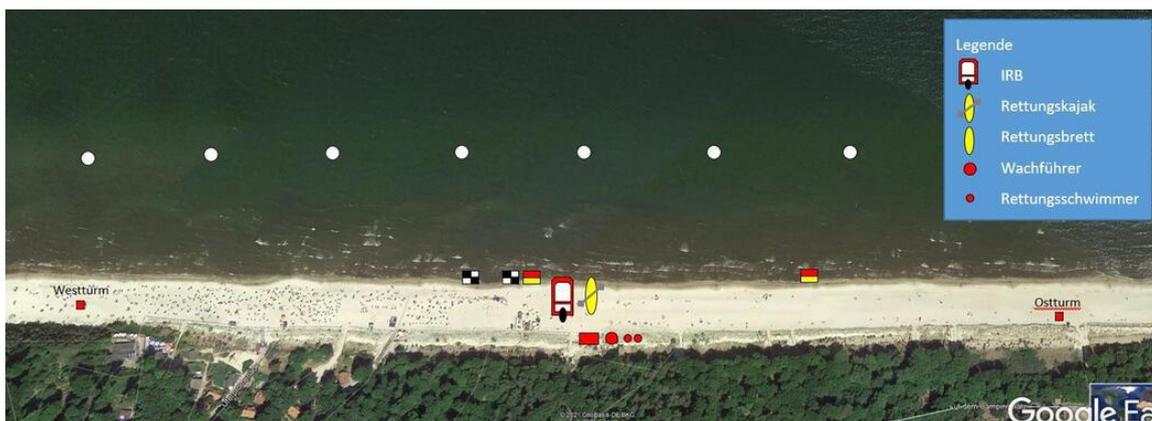
Empfohlene Positionierung des Personals und Materials während der Nebensaison (verfügbar: 1WF, 1 BF, 1 RS). Bei einsatzklarem IRB kann die rechte Grenze der Badezone bis ca. 300 m von der Hauptwache positioniert werden. Das IRB dient der zusätzlichen Sicherheit der Badegäste innerhalb und außerhalb der gekennzeichneten Badezone.

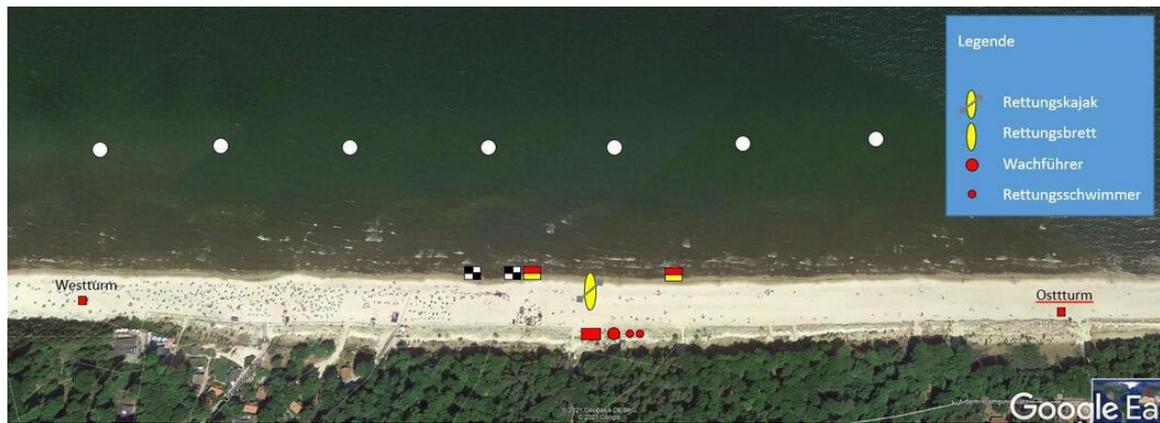
Bei Ausfall des IRB (entweder defekt oder kein Bootsführer anwesend) darf der als bewacht gekennzeichnete Badebereich die Länge von 200 m nicht überschreiten.
